BIAŁA KSIĘGA

Bakteria *Legionella* w instalacjach wody pitnej

Korzyści ze stosowania rur z miedzi

Publikacja: Cooper Benelux

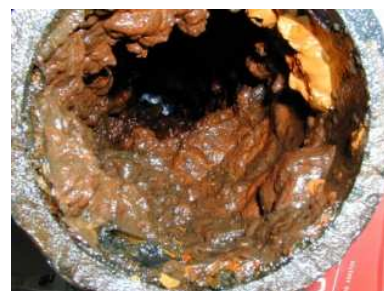
Rys.: biofilm on cast iron / biofilm na żeliwie

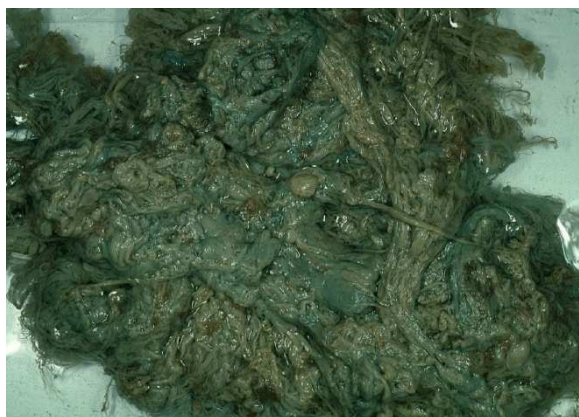
Rys.: Deposition of biofilm in a hotwater storage / Osad biofilmu w zasobniku ciepłej wody

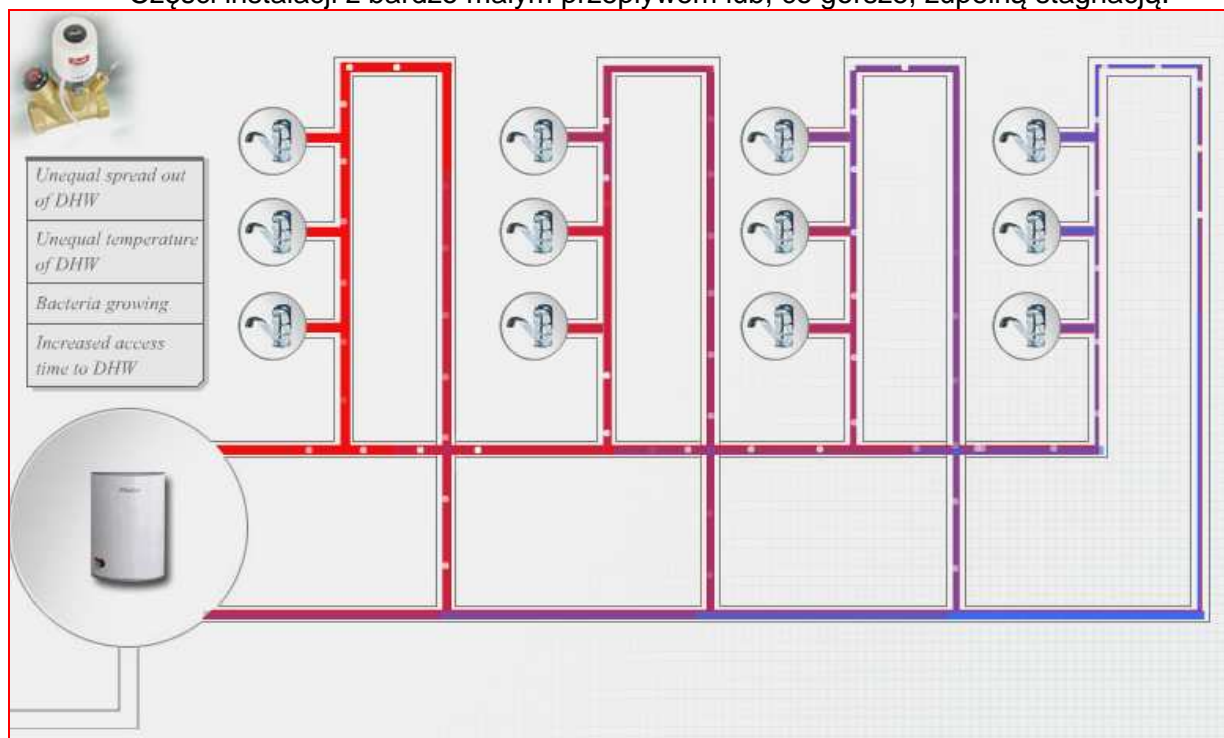
Rys.:

Unequal spread out of DHW
 Unequal temperature of DHW
 Bacteria growing
 Increased access time to DHW

Nierównomierny rozplływ c.u.w.
 Nierównomierna temperatura c.u.w.
 Rozwój bakterii
 Zwiększony czas dostępu do c.u.w.

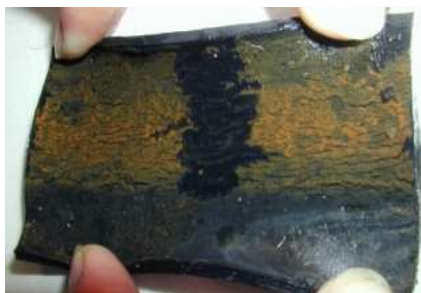
Rys.: bacteria on rubber / Bakterie na gumie

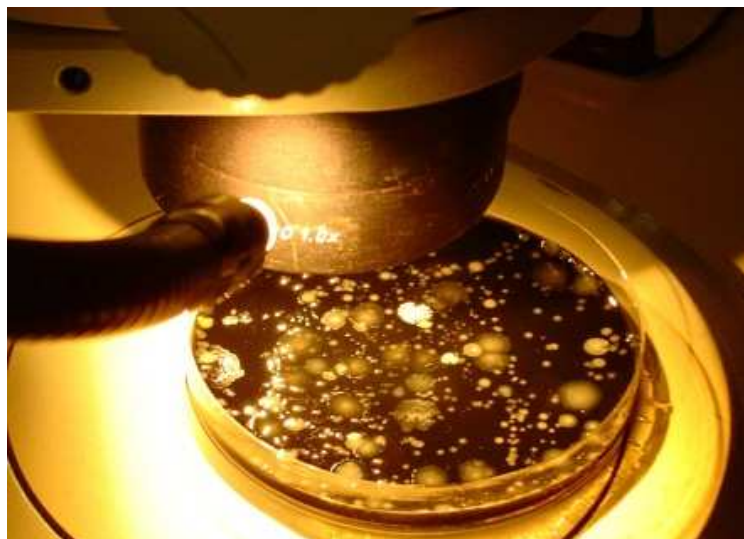
Obecność (liczbę) bakterii *Legionella* można oznaczać różnymi metodami. Jedną z powszechnie stosowanych technik jest hodowanie bakterii *Legionella* w środowisku bogatym w substancje odżywcze, w którym bakteria może tworzyć kolonie. Liczbę bakterii *Legionella* podaje się w jtk/l (jednostkach tworzących kolonie / litr).

Rys.: counting CFU's under the microscope / Zliczanie jtk pod mikroskopem

Granica wykrywalności wynosi 50 jtk/l, w instalacjach silnie skażonych spotyka się do 1 miliona jtk/l.

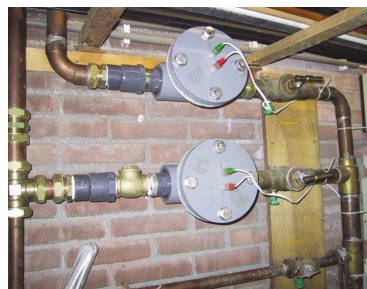
Antybakteryjne działanie jonów miedzi srebra jest znane od dawna. Jony Cu i Ag są wytwarzane za pomocą elektrod wprowadzonych do rury.

Koncentracja jonów, jaką należy utrzymać wynosi:

Cu: 200 do 400 $\mu\text{g/l}$

Ag: 20 do 40 $\mu\text{g/l}$

Rys.: Cu-Ag ionisation /Jonizacja Cu-Ag

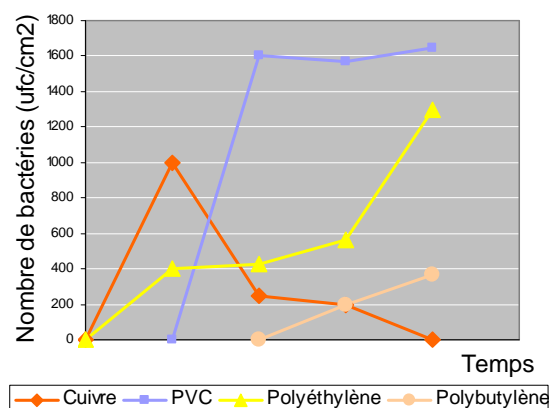
Rys.:

Example of the colonisation of cultivatable bacteria on different materials (copper, PVC, polybutylene and polyethylene) in fresh water at 60°C
Przykłady kolonizacji różnych materiałów (miedź, PCW, polibutylen i polietylen) przez dające się hodować bakterie w słodkiej wodzie o temperaturze 60°C

Kolonizacja bakterii na miedzi okazuje się regularnie najniższa w porównaniu z wartościami zmierzonymi na podłożu PCW, polietyleny i polibutyleny, szczególnie w temperaturach powyżej 20°C. Miedź za każdym razem wykazuje mniejszy rozwój biofilmu i niższą gęstość populacji bakterii. Autorzy zalecają miedź jako najlepszy wybór materiału.
